Ekspertarvamus Luunja papliallee kohta

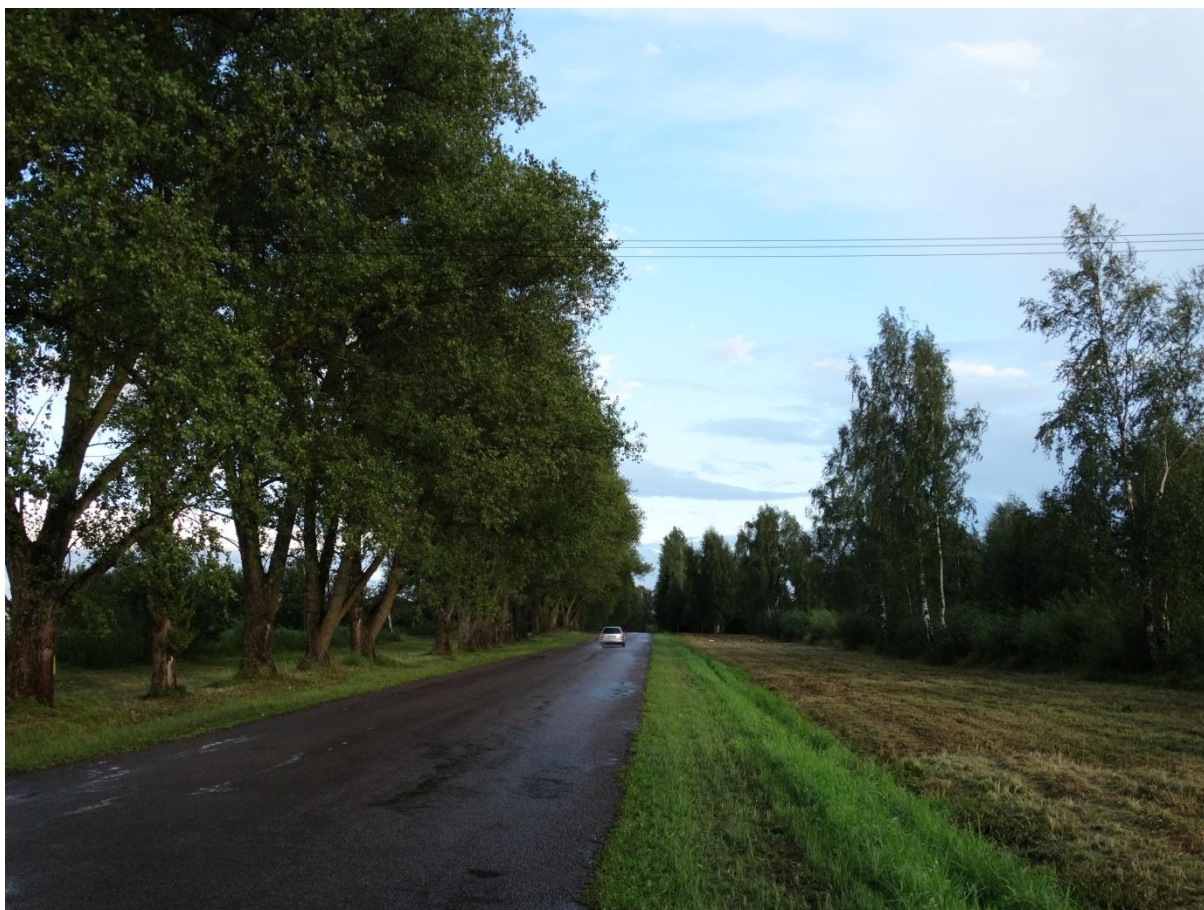
Papliallee põhjapoolse puuderea pikkus ca 850 m. Puude istutusvahe ca 4,5-5 m, puuderea kaugus asfaldiservast ca 6 m (skeem 1). Puu võrade läbimõõt ca 8-12 m. Puude vanus ca 50-60 aastat (raiutud puu kännult lugedes allee Tartupoelses otsas loetud 52 rõngast, murdunud südamikuosa tõttu keskmised ei ole täpselt loetavad - tuleks kontrollida mõne teise kännu või puurimisega). Puude kõrgus ca 20 m, tüvede läbimõõt valdavalt 60-70 cm. Puude keskmine tervislik seisund 5 palli skaalal on rahuldav (3), samas on kogu puuderida suhteliselt sarnase seisundiga, otseselt kuivanud ja kuivavaid puid ei leidu (foto 1). Täpset liiki külastushetkel ei määratud.

Foto 1. Vaade puudereale Tartu poolt ca 200 m rea algusest Luunja poole.

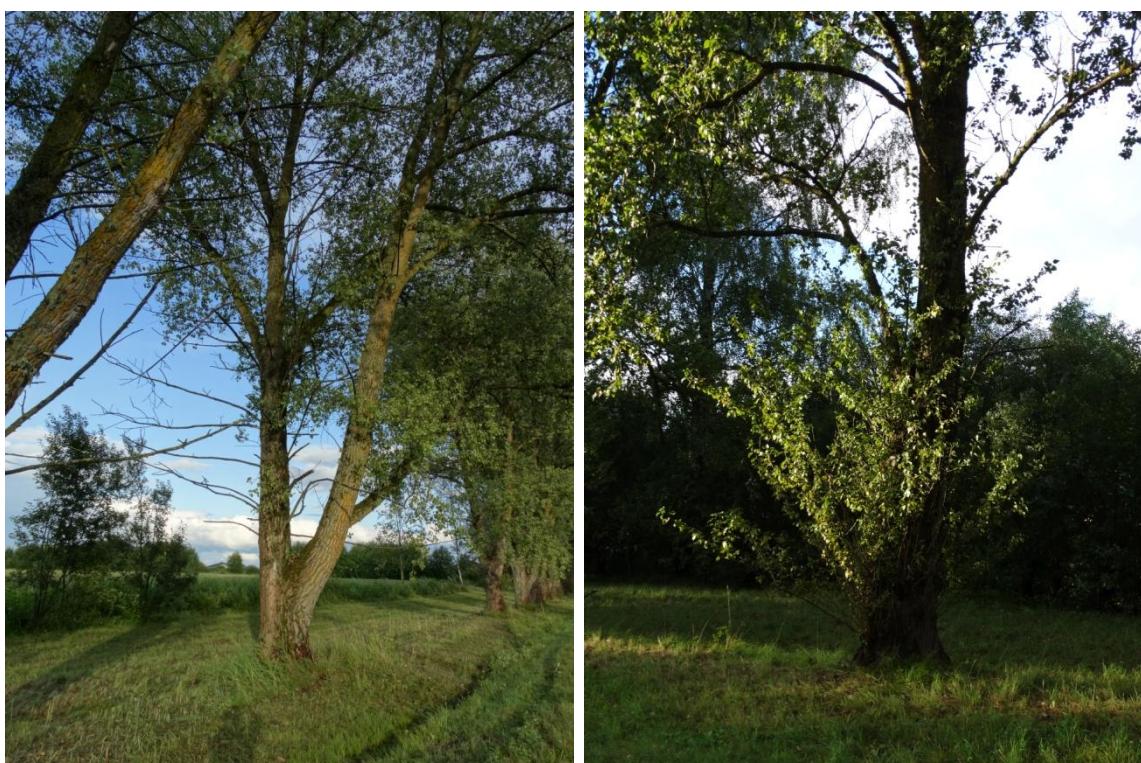
Puudel on võrade keskosades kuivanud kõrval- ja põhioksi (foto 2), allee Luunja poolses otsas on tüvedel ka ohtralt vesivõsusid (foto 3). Mõlemad välised tunnused viitavad puude nõrgestumisele, paplite puhul ka ilmselt sellele, et puud hakkavad lähenema oma vanusepiirile. Mahasaetud puude puidus täheldati mädaniku tunnuseid (nii kännul kui ca 6 m kõrguselt lõigatud harudes ja ka jämedamatel okstel (fotod 4-5). Vaadeldud kännul ja suurel harul on selget näha mädanikust haaratud puiduosa, mis moodustab kännul ca 80-90% läbimõödust. Puit on pehmenenud ca 8-10 cm jämeduses südamikuosas.

Fotod 2-3. Vasakul kuivanud oksad võra alaosas, paremal vesivõsud ja vesivõsudest tekkinud oksad.

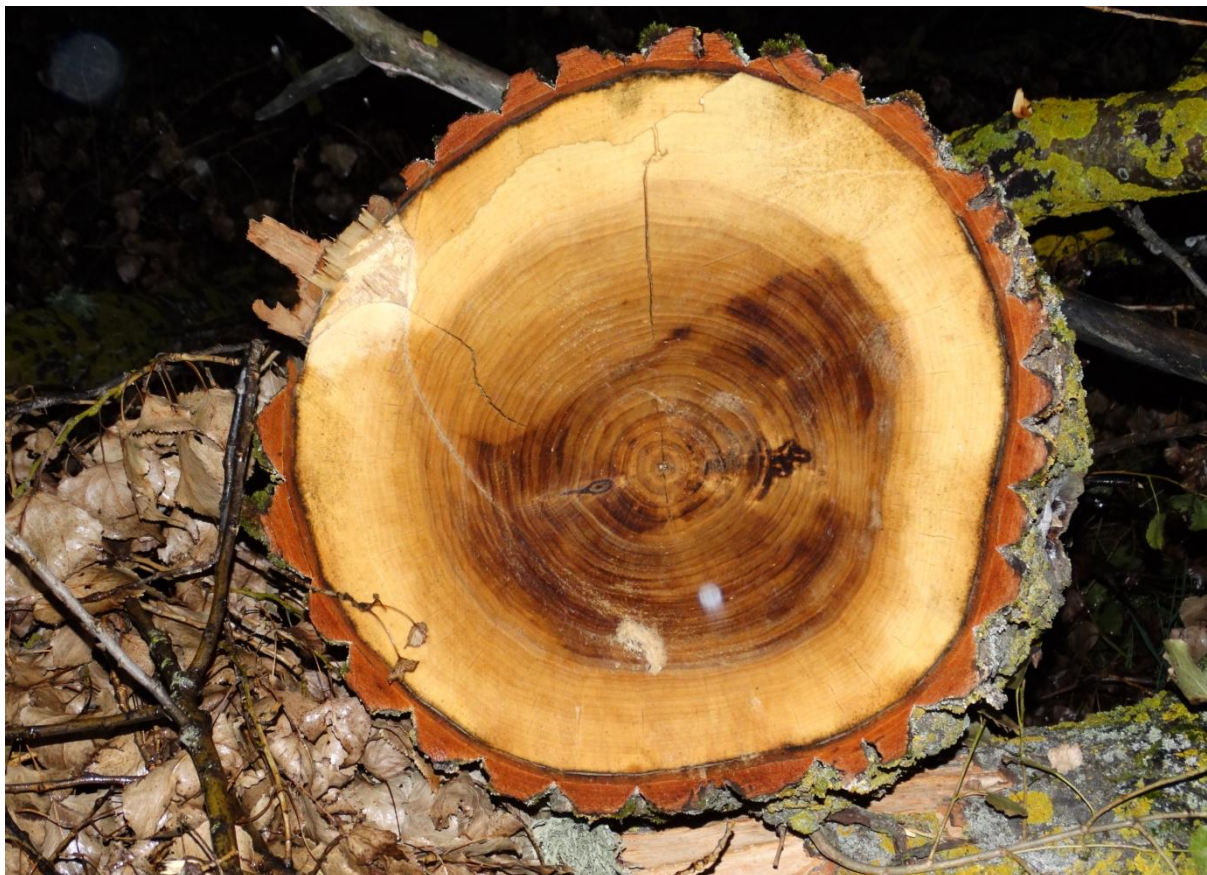
Foto 4. Mädaniku ulatus ca 6 m kõrguselt eemaldatud harus puuderea Tartupoelses otsas raiutud puul.

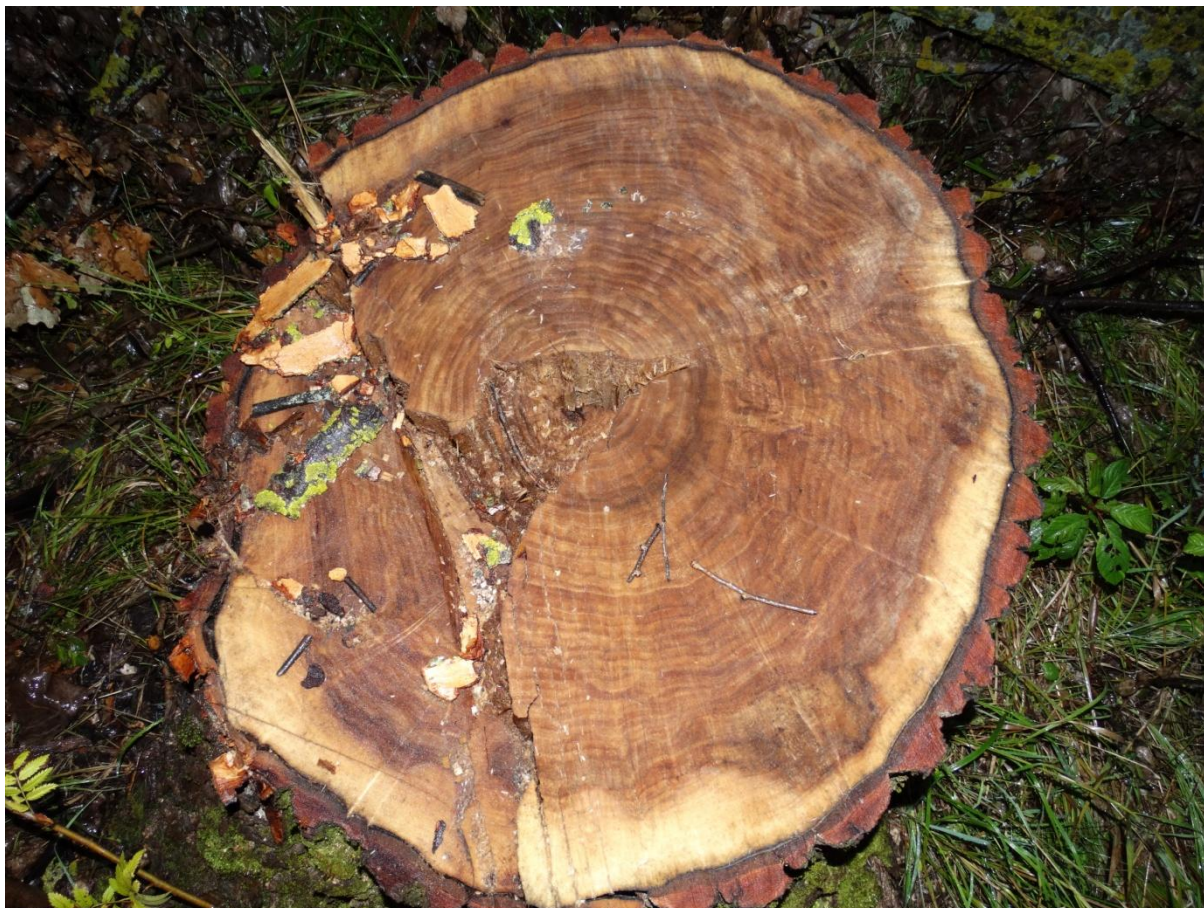
Foto 5. Mädaniku ulatus kannul samal puul, südamiku osa ca 8 cm ulatuses pehkinud.

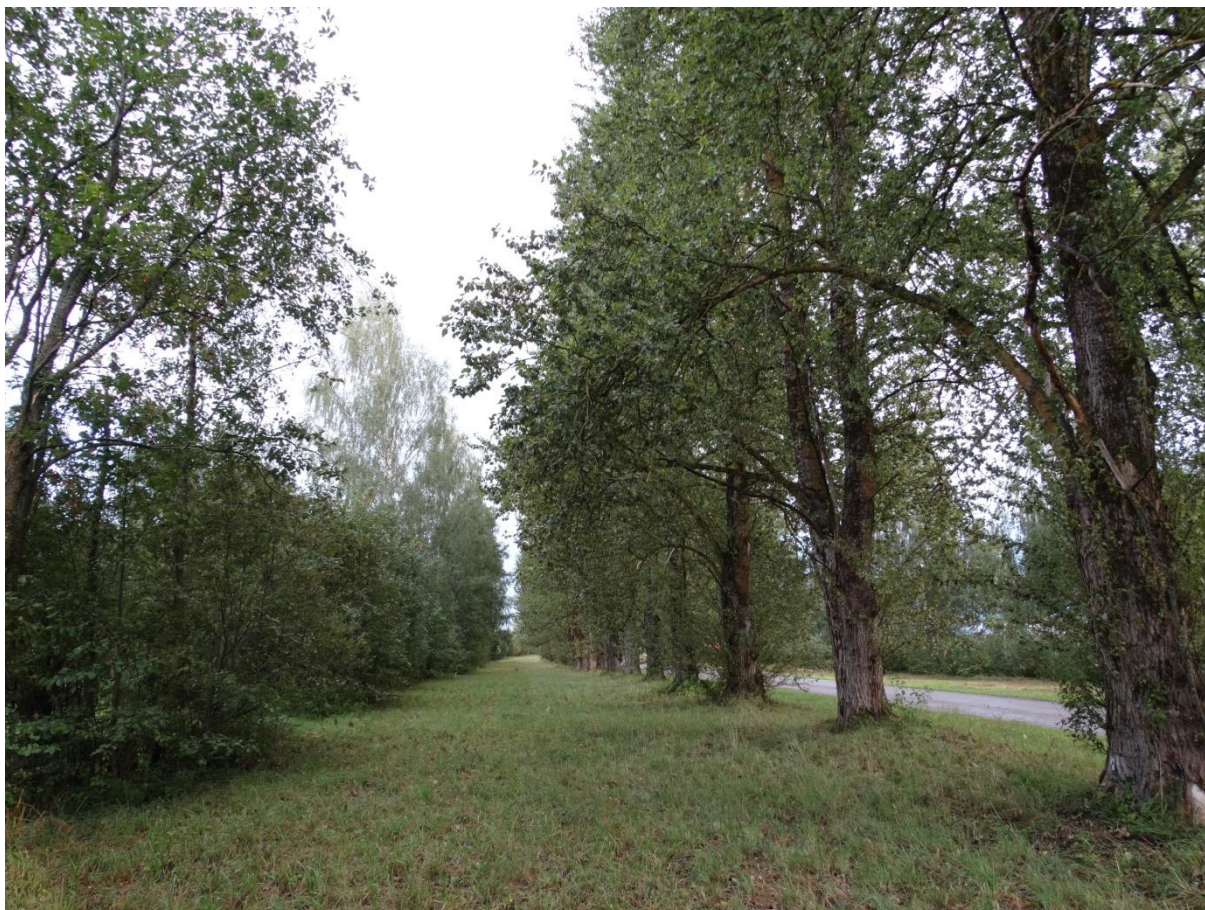
Kruntide piiril asub oletatavasti endise teekaitseheki (suur läätspuu?) võsastumise tagajärjel tekkinud võsane tihe, valdavalt lehtpuudest koosnev puuderiba (leidub arukaske, harilikku vahtrat, harilikku toomingat, remmelgaliike jne). Riba laius on ca 6-8 m, kõrgus 7-8 m, kohati üksikud arukased kõrgemad. Tervislik seisund on väga hea. Võsariba toimib tuulekaitse ja mürakaitseribana selle taga paiknevatele eramukruntidele (vt foto. 6)

Foto 6. Vasakul võsane lehtpuuderiba kruntide piiril.

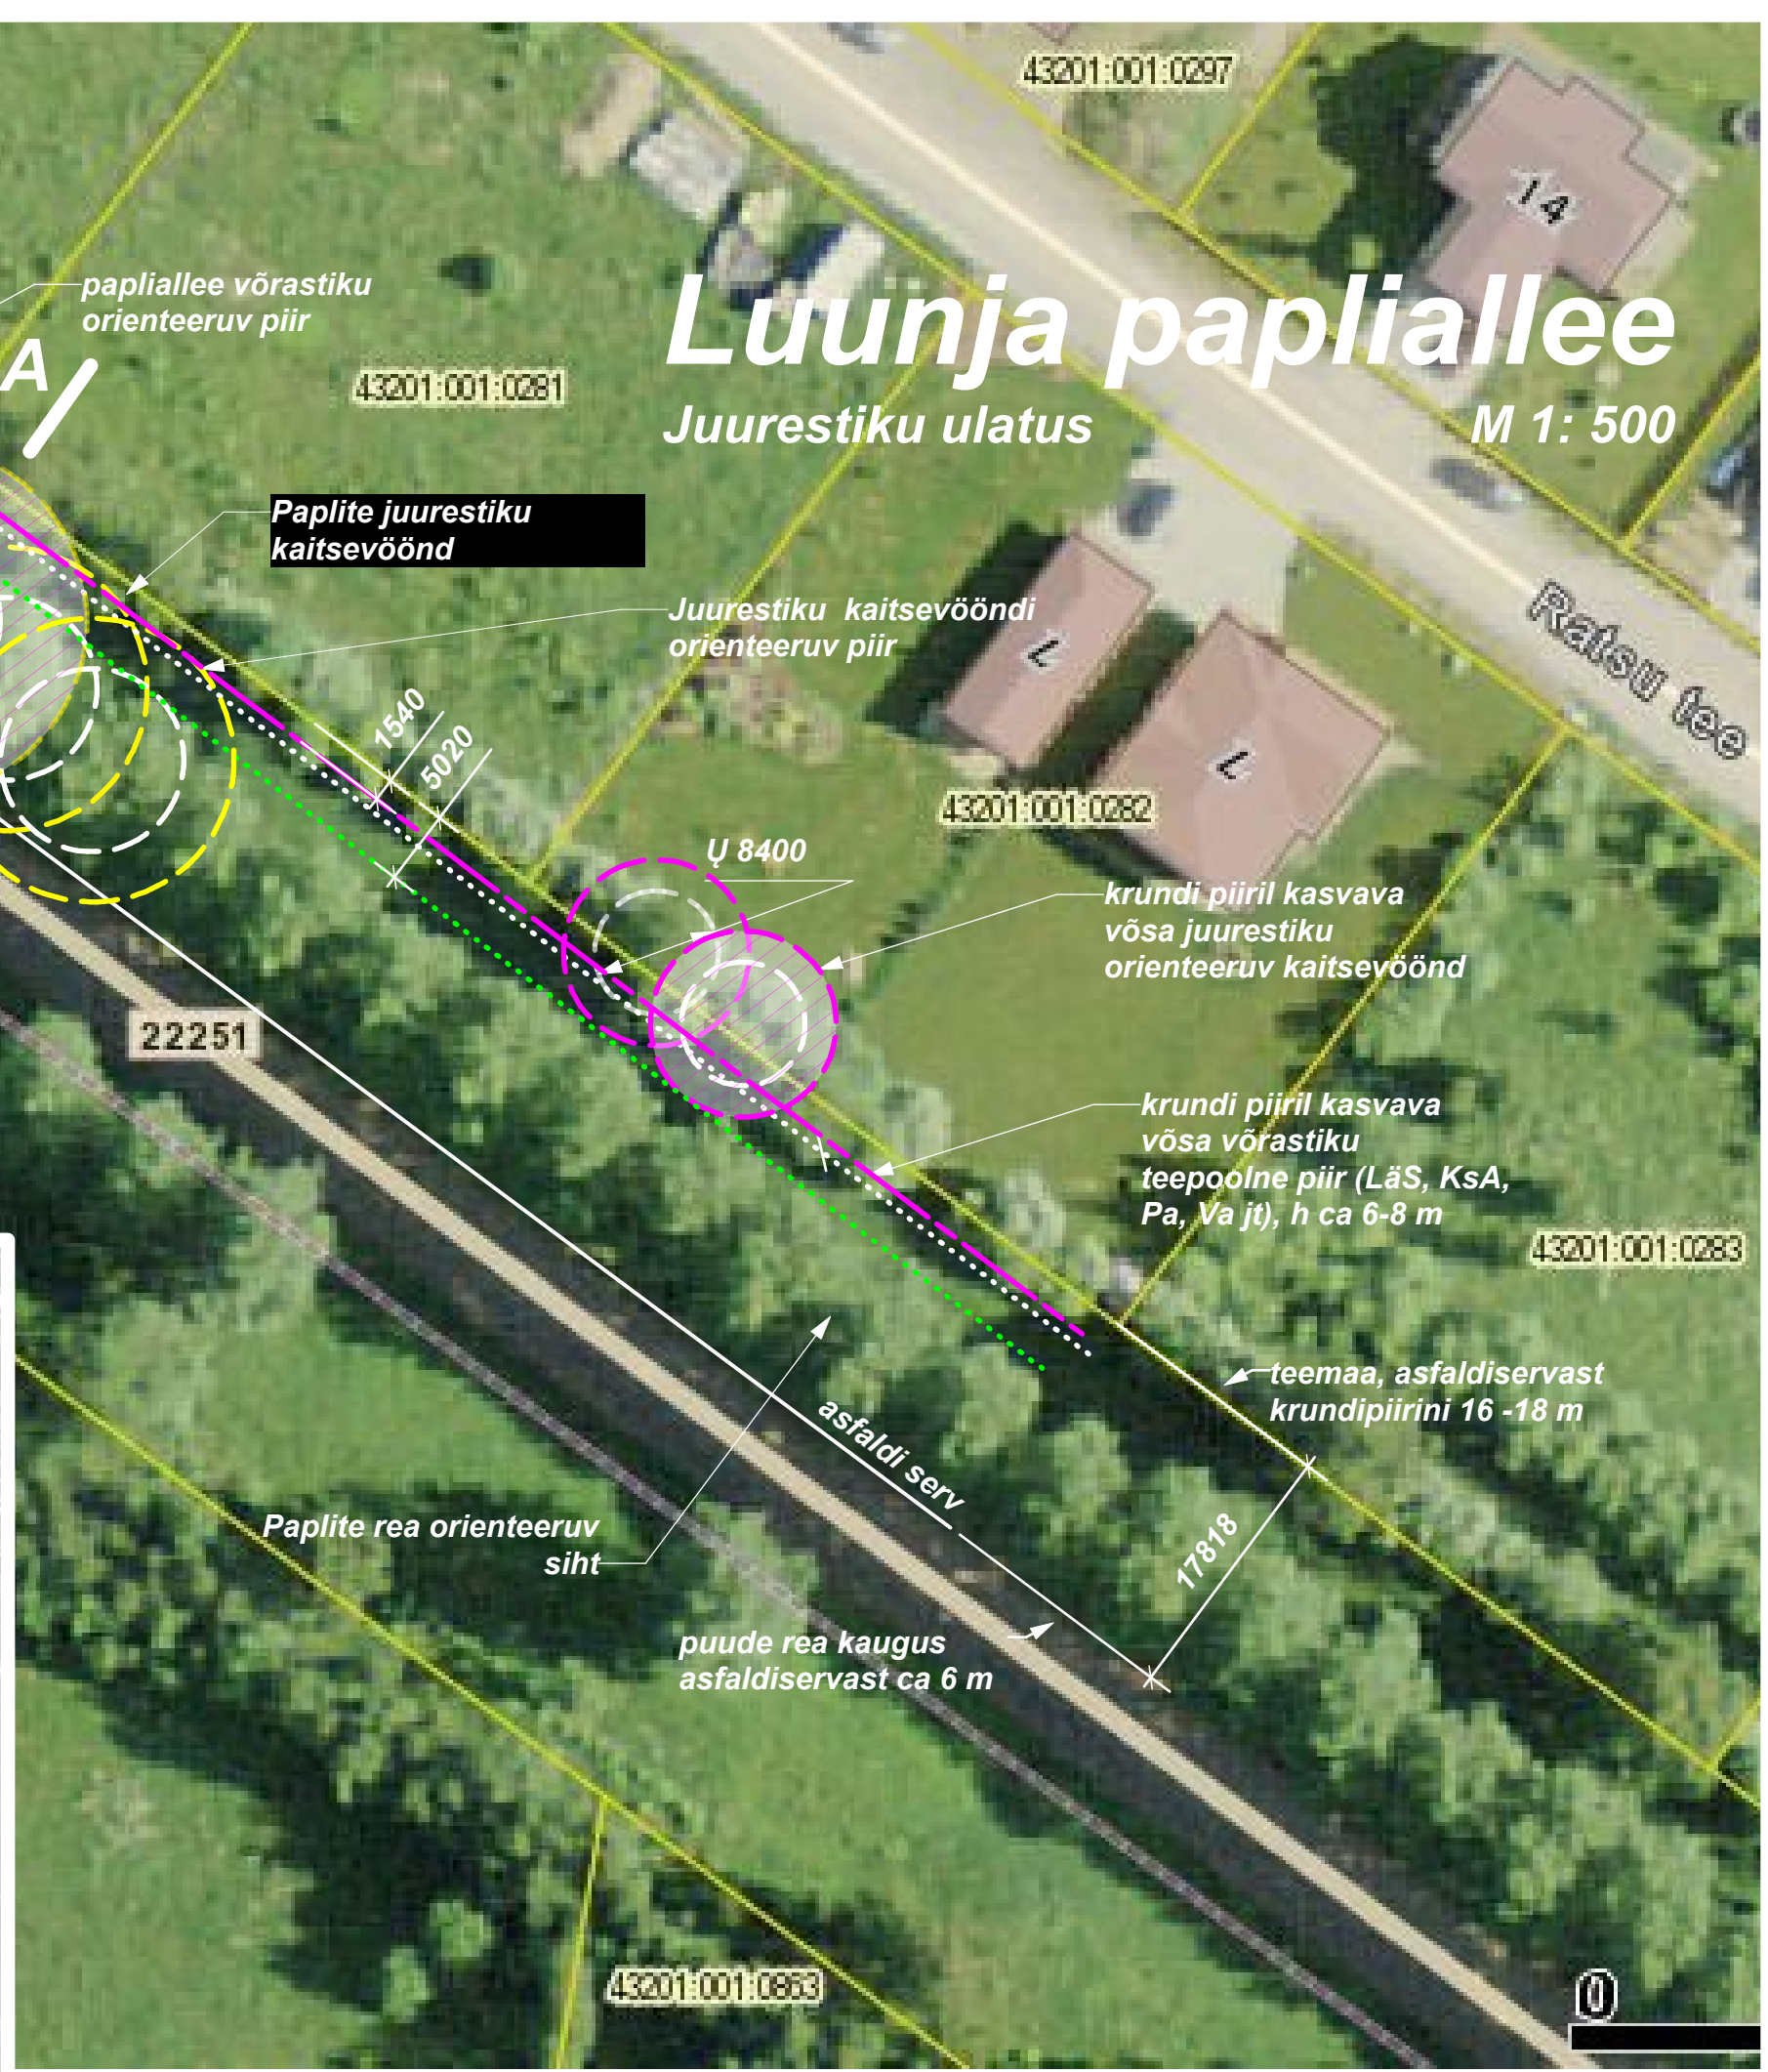
Juurestiku ulatus

Kui arvestada seda, et puu juurte ulatus on 2-4 korda suurem puu võra ulatusest¹ (läbimõõdust - vt skeem 2), ulatub juurestik kruntidepoolisel küljel kaugelt üle krundi piiri (vt skeem 1 ja skeem 2). Skeemil 1 on esitatud juurestiku orienteeruv minimaalne levikuala² arvestades juurestiku ulatuseks 2 võra ulatust (ca 22 m). Samuti on skeemil esitatud kriitiline juurestiku kaitsevöönd kaevetöödel arvestades Tallinna Linna kaevetööde eeskirja³, mille kohaselt arvutatakse puu juurestiku kaitsevööndi ulatus järgnevalt: $\text{rinnasläbimõõt (cm)} \cdot 0,12 = \text{juurestiku kaitsetsooni raadius (m)}$. Niiviisi arvutades on juurestiku kaitsevööndi raadius 9,6 m, mis teeb kogu kaitsevööndi laiuks ca 17,2 m.

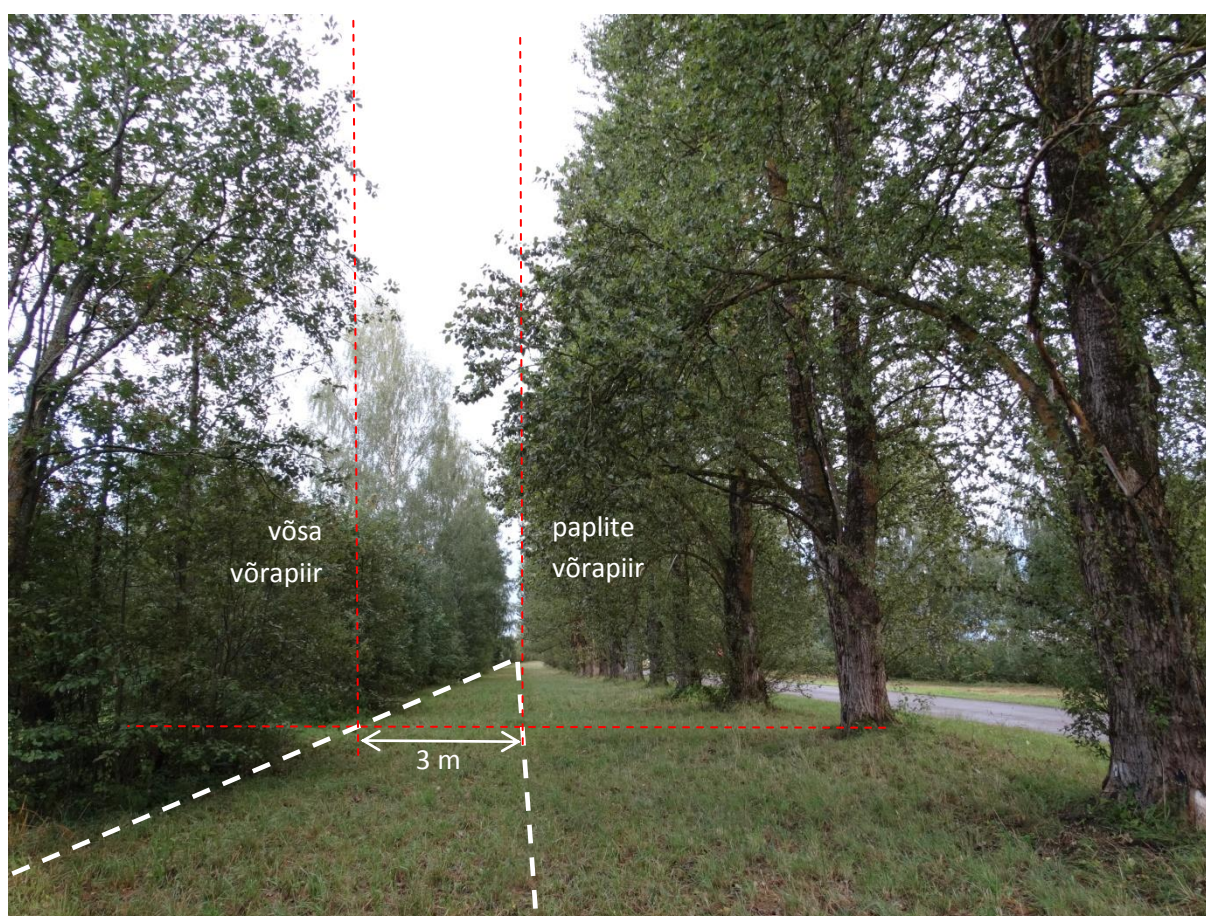
Foto 7. Kergliiklustee orienteeruv asukoht.

Kergliiklustee sellisel rajamisel lõigatakse läbi nii pablitel, kui krundipiiril kasvaval võsal ca 1/5-1/4 juurte perimeetrist (vt ka skeem 2). Krundi piiril kasvavad puud ilmselt osaliselt seeläbi nõrgestuvad, kuid tervikuna suudavad oletatavasti edasi kasvada. Võib eeldada, et rohkem kahjustuvad üksikud suuremad arukased, mille juurestik on kasvanud kaugemale. Arvestades pablite hetkeseisundit (rahuldav) ja vanust on kindel, et juurte läbilõikamine (aga ka tallamine masinatega puude juurtel) puude seisundit (elujõulisust) lähiaastatel halvendab. Kas see võib puudele osutada letaalseks või kui suuresti see puud kahjustab, ei ole võimalik öelda - see sõltub kaevetööde ulatuslikkusest,
